L'ARGUS

des accidents technologiques

« Courbe en baignoire »

En septembre et octobre 2008, 251 accidents ou incidents, dont 241 survenus en France, ont été répertoriés dans la base de données ARIA du ministère de l'écologie, de l'énergie, du développement durable et de l'aménagement du territoire. Une sélection d'une quinzaine d'entre eux est présentée dans les pages suivantes.

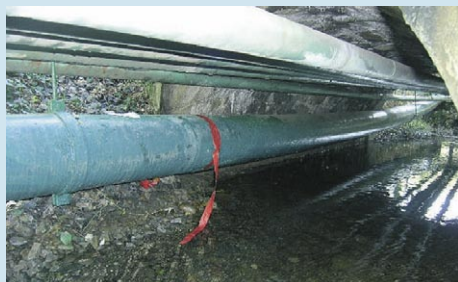
Photo DRIRE

Vers 11 h 30, une fuite de chlorure d'hydrogène gazeux sur une canalisation (PMS 8 bars, DN 350) qui relie deux sites chimiques est signalée par les services ferroviaires en raison d'un dégagement de fumerolles. Le PSI afférant à l'ouvrage est déclenché. Des employés décompressent puis vidangent le *pipe*. La fuite résulte d'une corrosion extérieure localisée sous un pont, au dessus d'un ruisseau. À cet endroit, de la peinture a été appliquée lors d'une reprise, directement sur un foisonnement d'oxyde de fer, sans polir la surface. Les crues successives et l'humidité présente sous le pont accentuent le phénomène de corrosion ; l'eau s'infiltrait entre la peinture et la canalisation, entraînant ainsi une corrosion sous-dépôt. Une société spécialisée installe provisoirement un collier d'étanchéité et une chandelle de soutien.

Aucune victime, ni incidence sur l'environnement ne sont à déplorer. Une corrosion externe par aération différentielle de l'ouvrage serait à l'origine de l'événement. La zone de corrosion se situe à près de 20 cm après la sortie de terre de la canalisation, sur la génératrice inférieure, à la limite de

l'arrêt du revêtement en brai de houille qui assure la protection passive de la canalisation dans sa partie enterrée.

À la suite d'une enquête menée par l'inspection des IC, il apparaît que l'usage d'un traitement anti-oxydant général de la canalisation avait été signalé à l'exploitant ainsi qu'un défaut de protection cathodique. Il est également noté des erreurs d'interprétation dans les clichés vis-à-vis de la société qui est

intervenue pour réaliser un contrôle CND par radiographie. Enfin, la chute de pression dans la canalisation n'a pas déclenché les alarmes de sécurité tel que prévu dans l'étude de sécurité du site. L'inspection conclut ainsi que les moyens de détection se sont montrés inopérants compte tenu du faible débit de la fuite et que l'alerte a reposé uniquement sur la présence fortuite d'une personne. □

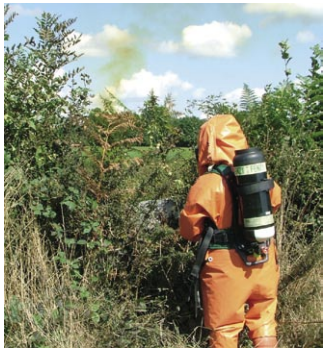
Photo J.M. Nonalle/SIBS 23

☠️ 🟡 🟡 🟡 🟡 🟡 Vers 11 h 30, un poids-
🚚 🟡 🟡 🟡 🟡 🟡 lourd de 19 t transpor-
🌳 🟡 🟡 🟡 🟡 🟡 tant 8 bidons de lessive
€ 🟡 🟡 🟡 🟡 🟡 de soude et 2 fûts de
1 000 l d'acide nitrique perd son chargement dans un virage sur un axe vicinal, au niveau du hameau des Fougères. Les deux fûts d'acide fuient dans le fossé, des vapeurs corrosives jaunes se dégagent de la nappe. Les secours mettent en place un périmètre de sécurité et évacuent 16 personnes dont les habitations sont sous le vent ; la route est fermée. Les dirigeants de la société responsable du poids-lourd emmènent un conteneur pour déposer l'acide. Les 2 conteneurs sont transvasés par pompage ; 1300 l sont récupérés, 700 l sont dispersés. Les pompiers rincent et neutralisent le fossé à la chaux. Les mesures de pH effectuées sur le cours d'eau en aval sont normales. Le préfet, le maire et la gendarmerie sont sur place. Les riverains regagnent leur logement vers 15 h. Par précaution, la population du hameau ne doit pas utiliser l'eau des puits pendant 7 jours ; les services sanitaires effectueront des analyses.

Le conducteur s'est écarté de l'axe principal, en travaux, et s'est engagé, selon les indications de son GPS sur une petite route. L'infraction par défaut d'arrimage a été retenue par les forces de l'ordre. Cet accident pose également la question de la prise en compte du type de transport par les logiciels de calcul d'itinéraire reliés aux GPS.

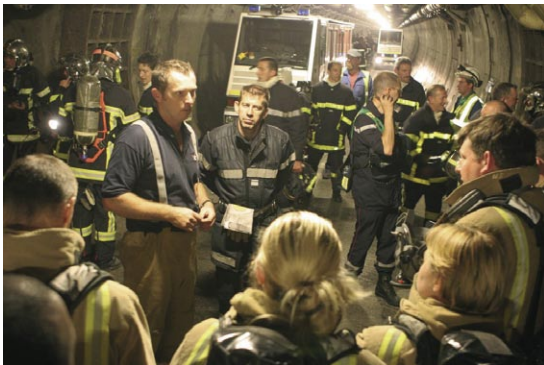
Photo B. Théry/SIC 62

À 15 h 54, un feu se déclare à l'avant d'un convoi circulant dans le tunnel sous la Manche, en direction de la France. Une alarme confirmée (déclenchement de 2 détecteurs successifs dans le tunnel) parvient au PC du centre de secours de la plate-forme française. Le train s'arrête au niveau d'un sas de secours, à 11 km de la sortie. Les premiers secours conduisent les 32 occupants du convoi (conducteurs du train et des camions transportés) dans le tunnel de service, maintenu en dépression. Devant l'ampleur du sinistre, le plan binational est déclenché. Des hôpitaux sont mis en préalerte et des moyens médicaux sont dépêchés sur place.

Au total, 504 pompiers français et 211 anglais sont mobilisés. Ils interviennent notamment avec du matériel spécifique au tunnel à partir des 3 sas ouvrant sur la zone en feu. Conformément au plan de secours, pour protéger l'avant du train et faciliter les évacuations, ils orientent la ventilation forcée vers l'arrière du convoi ce qui a cependant pour effet de propager le sinistre. Les conditions d'intervention sont difficiles : la chaleur intense dépassant parfois 1000 °C impose des rotations de 10 min, l'étroitesse du trottoir latéral offre peu de recul et rend impossible une attaque globale, les 350 pneus et 15 000 l de gazole des camions alimentent le feu, le sas central se trouvant au niveau d'un vide de combustibles constitué par les plateaux de chargement séparant la navette en 2 est déjà franchi

par le feu lorsque les pompiers interviennent à cet endroit. Il faudra 14 h 45 pour maîtriser le sinistre, et 18 h 40 pour l'éteindre. Les secours effectuent ensuite des prélèvements de CO dans le tunnel et vérifient l'étanchéité des rameaux reliant les tunnels nord et sud. 14 personnes sont légèrement blessées : intoxiquées par les fumées ou atteintes par des débris de verre. 25 camions, 2 camionnettes, 26 wagons et 1 locomotive sont endommagés. La voûte et les équipements électriques sont détériorés sur près de 800 m. Un poids-lourd transportant du phénol était présent dans le tunnel mais n'a pas été touché. Après l'incendie de 1996, des wagons aux parois plus ajourées ont été mis en service pour faciliter l'extinction mais peu d'entre eux composaient cette navette. La forte réactivité des secours, la bonne coordination de tous les services et la proximité de la sortie française ont été favorables à l'intervention. Cependant, le réseau radio s'est dégradé dans le temps, l'alimentation des lances a été retardée par la vanne de sectionnement du réseau hydraulique fermée, et les pompiers français et anglais ont parfois eu des difficultés à communiquer. Une cause avancée de l'incendie est l'échauffement du système de frein du 5^e camion. Une information judiciaire est ouverte.

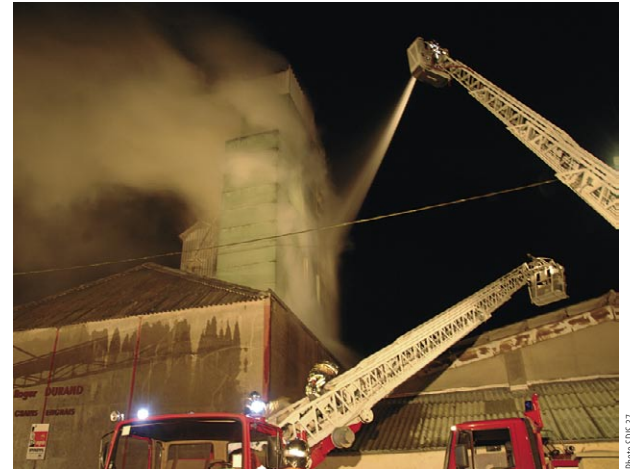
Photo SIC 37

Un feu se déclare dans un silo vers 20 h en partie supérieure d'un séchoir contenant 50 t de tournesol et se propage à des toitures adjacentes. Une explosion de poussières est redoutée. La gendarmerie met

en place un périmètre de sécurité de 300 m ; 5 employés et 5 habitants d'un pavillon situé à 100 m sont évacués. Les 70 pompiers mobilisés, qui rencontrent des difficultés d'accès en partie haute et basse du séchoir en raison de l'intensité du foyer, mettent en œuvre des lances à eau et à mousse, dont certaines sur échelles, pour maîtriser le sinistre et protéger un réservoir de propane de

en eau. Les eaux d'extinction aspirées dans les sous-sols du silo sont rejetées dans le réseau d'eaux pluviales de la commune ; les analyses effectuées par les pompiers d'une cellule mobile d'intervention chimique (CMIC) ne révèlent pas de pollution particulière de ces effluents. L'incendie est finalement maîtrisé le lendemain matin dans la matinée. La vidange par gravité du contenu du séchoir débute à 12 h et s'achève en début de soirée. Les secours et l'exploitant effectuent des rondes de surveillance durant la nuit. Un pompier a été légèrement blessé durant l'intervention ; aucun chômage technique n'est prévu mais le séchoir est détruit. La presse audiovisuelle s'est rendue sur les lieux.

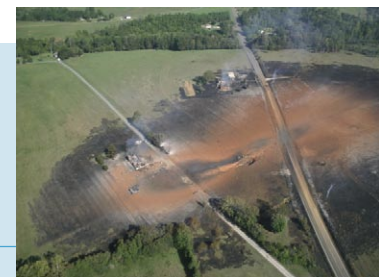
Vers 7 h 45, la rupture d'une canalisation enterrée de gaz naturel allant du golfe du Mexique à New York (pression : 56 bar, diamètre : 30 pouces) provoque une explosion à proximité d'une voie de circulation et d'habitations. Des débris sont projetés dans les airs et des flammes montent jusqu'à 100 m au dessus du sol. L'explosion brûle un secteur de 350 m de diamètre et creuse un cratère de 4,5 m. Le gaz est coupé par automatisme suite à la baisse de la pression suite à la cassure. Une centaine de pompiers interviennent et évacuent 23 familles ; ils ne peuvent que contenir le feu.

Le bilan de l'accident fait état de 5 blessés et 2 maisons détruites. Les 2 canalisations situées à côté ne sont pas endommagées mais leurs pressions d'exploitation sont abaissées.

Problème de perte d'épaisseur par corrosion ? Protection cathodique défaillante ? Une enquête est effectuée pour déterminer les causes du sinistre.

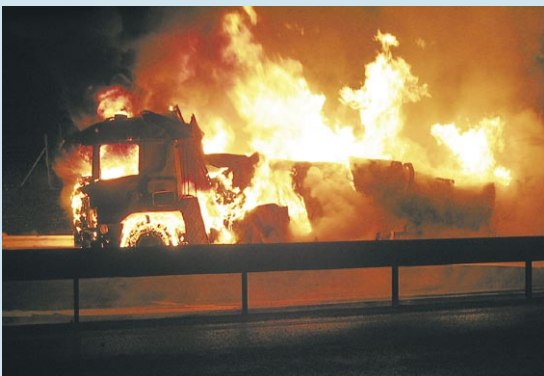
Photo SIRS 25

Vers 22 h 10, un poids-lourd d'une société allemande, transportant 13,5 t d'acide phosphorique en fûts de 200 l et 6 t de polyamide en sacs, prend feu sur l'autoroute A36 probablement en raison de l'échauffement de l'essieu arrière. Un périmètre de sécurité est mis en place et l'autoroute est coupée dans les 2 sens, provoquant un bouchon de 8 km. Une cinquantaine de pompiers intervient avec 2 lances à mousse. La société d'autoroute cisaille la barrière de sécurité pour permettre l'évacuation des véhicules bloqués. À titre préventif, les riverains de Champvans-les-Moulins et Vaux-les-Prés sont invités par la gendarmerie à rester confinés chez eux. Les eaux d'extinction sont retenues dans le caniveau avec un barrage de sable situé à 200 m du camion. Les secours maîtrisent le feu vers 1 h 30 et recouvrent le poids-lourd de sable ; ils ne connaissent la nature des produits transportés que vers 5 h 30. La circulation est rétablie sur une voie à 7 h 15. Les pompiers installent des bâches pour éviter la réaction exothermique de l'acide phosphorique avec la pluie. Les responsables chimie et les pompiers de la société propriétaire du chargement arrivent sur les lieux le 31/10 à 17 h. Les pompiers publics et privés français et allemands, sous combinaisons anti-chimique, transvasent les 64 bidons de produits dangereux ; les casernes des départements voisins fournissent 5 sur-fûts pour contenir les fûts de 200 l endommagés. Les produits chimiques sont entreposés dans une société spécialisée jusqu'à ce qu'ils soient stables et sont récupérés le 5/11 ; la terre et l'enrobé souillés sont décaissés le 2/11. Le syndicat des eaux interrompt le captage situé en aval de l'incendie jusqu'à sa reprise d'activité autorisée par les services sanitaires. Le chauffeur est indemne, mais son camion est détruit.
