# L'ARGUS

## des accidents technologiques

### Dépôts de papier et de bois en feu

En mars et avril 2009, 154 accidents ou incidents, dont 148 en France, ont été recensés dans la base Aria, gérée par la direction générale de la prévention des risques du ministère de l'écologie, de l'énergie, du développement durable et de la mer. Une quinzaine d'accidents est sélectionnée dans les pages suivantes.

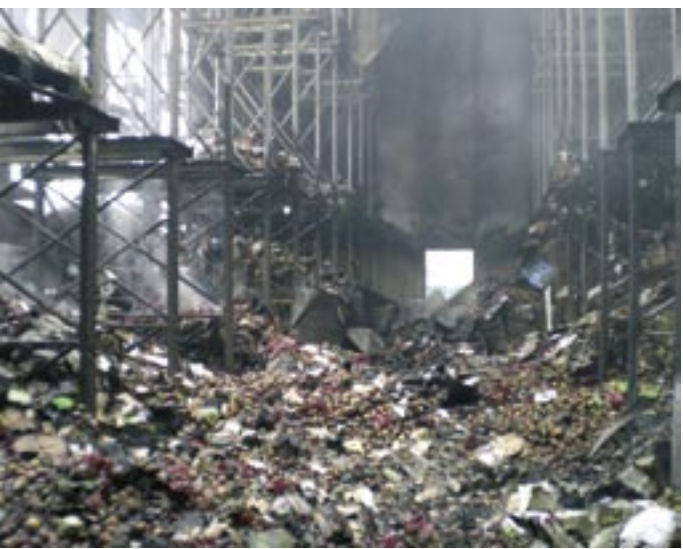
Rungis

Un feu se déclare vers 2 h 30 dans un entrepôt frigorifique de fruits et légumes de 1 600 m<sup>2</sup> constitué d'un bâtiment métallique d'un seul niveau et de 15 m de haut. D'importants moyens de secours sont mobilisés : une centaine de pompiers venus de 11 casernes, 23 engins et 11 lances à incendie. L'incendie est maîtrisé après 3 h d'intervention avant qu'il ne se propage aux camions garés autour du bâtiment en flammes, ainsi qu'à un atelier abritant du matériel de maintenance. Une épaisse fumée blanche émise à hauteur du bâtiment sera visible à plusieurs kilomètres depuis l'autoroute A6. Un dispositif de surveillance du foyer est mis en place durant plusieurs heures et les personnes sur place sont évacuées. Aucune victime n'est à déplorer, mais 8 employés sont en chômage technique. La police effectue une enquête

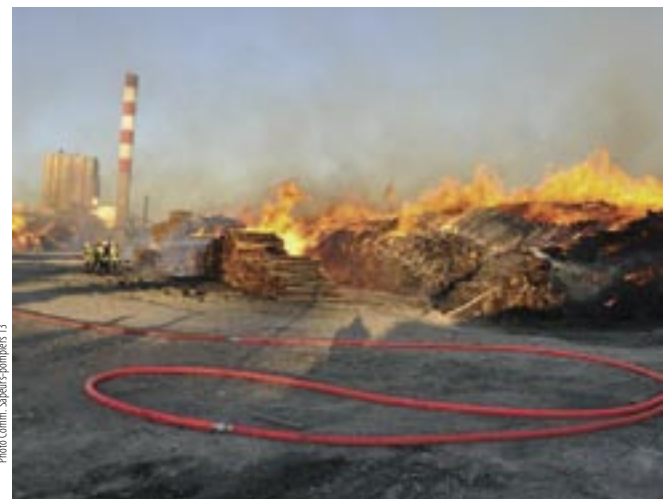
Tarascon

■ □ □ □ □ □ Dans une usine de pâte à papier (Seveso seuil bas), un feu se déclare vers 16 h sur un stock de bois. Un panache de fumée épaisse est visible à plusieurs kilomètres. Les flammes ravagent les piles de bois dans un brasier dont la température s'est élevée jusqu'à 1 500°C. Plus de 80 pompiers de 14 casernes maîtrisent l'incendie avec 8 lances. Ils éteignent les foyers résiduels pendant plusieurs jours. Lors du sinistre, un avion Canadair passe, mais ne largue pas d'eau par crainte de faire éclater les piles de bois en feu et de propager ainsi davantage l'incendie.

Sur les 24 000 t de bois menacées, 6 000 t sont détruites. Selon la presse, l'origine du sinistre serait imputable à une opération de maintenance sur une tour aéroréfrigérante. Des projections incandescentes auraient mis le feu au stock de bois et l'incendie se serait propagé rapidement. Par ailleurs, durant leur intervention les pompiers ont craint que le mistral, soufflant par rafales, contribue également à la propagation du feu.

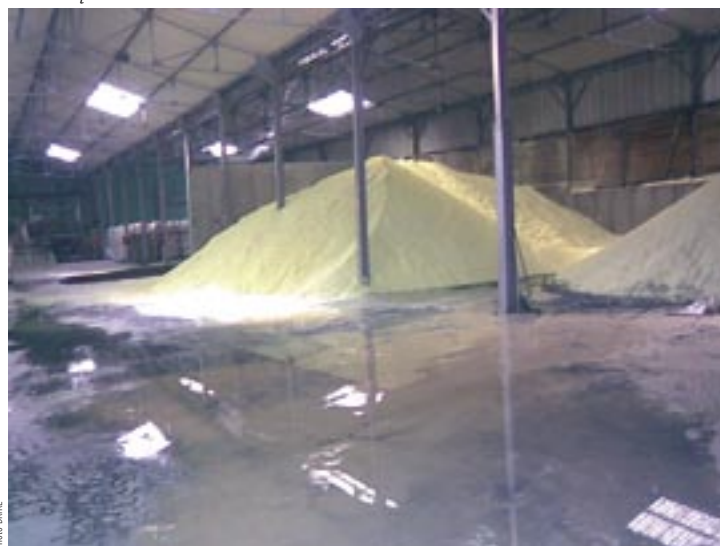
Dunkerque

■ □ □ □ □ □ Un feu se déclare vers 5 h 45 sur un site d'une superficie totale d'environ 20 000 m<sup>2</sup>, spécialisé dans la production de paillettes de soufre à partir de soufre liquide chaud. Le jour du sinistre, 872 tonnes de soufre solide sont stockées, dont 250 t dans le hangar A où le feu se déclare. Un important nuage gazeux de dioxyde de soufre se dégage ; 3 personnes sont intoxiquées. Le nuage de soufre diminue la visibilité sur l'autoroute A16 et provoque un accident impliquant 9 voitures, 2 poids-lourds et 1 moto : 5 personnes sont blessées dont 1 gravement. La circulation est interrompue sur l'A16 dans les 2 sens et 2 hélicoptères effectuent une reconnaissance. La préfecture appelle 80 000 habitants de

L'entreprise ne disposant pas de rétention, les eaux d'extinction (environ 60 m<sup>3</sup>) s'écoulent dans le canal de Bourbourg via un puisard et une canalisation, mais aussi dans le sol au travers d'une tuyauterie d'infiltration dédiée aux eaux pluviales. Les services techniques de l'eau sont informés. D'après l'exploitant, 4 t de soufre ont brûlé. Le hangar ne disposait pas de détecteur de dioxyde de soufre et ne comportait pas d'exutoires de fumées. Le site est sous télésurveillance contre l'intrusion et, sans préjuger des conclusions de l'enquête, l'origine accidentelle est privilégiée.

L'exploitant équipe ses employés de détecteurs de SO<sub>2</sub> et, dans l'attente de la mise en place d'une vidéo surveillance, missionne une société tiers pour surveiller le site en dehors des périodes de présence du personnel. Sur proposition de l'inspection des installations classées, le préfet prescrit par arrêté préfectoral l'équipement de détecteurs de SO<sub>2</sub> dans les hangars de stockage, le curage des égouts susceptibles de contenir du soufre et la réalisation de prélèvements de sédiments dans le canal.

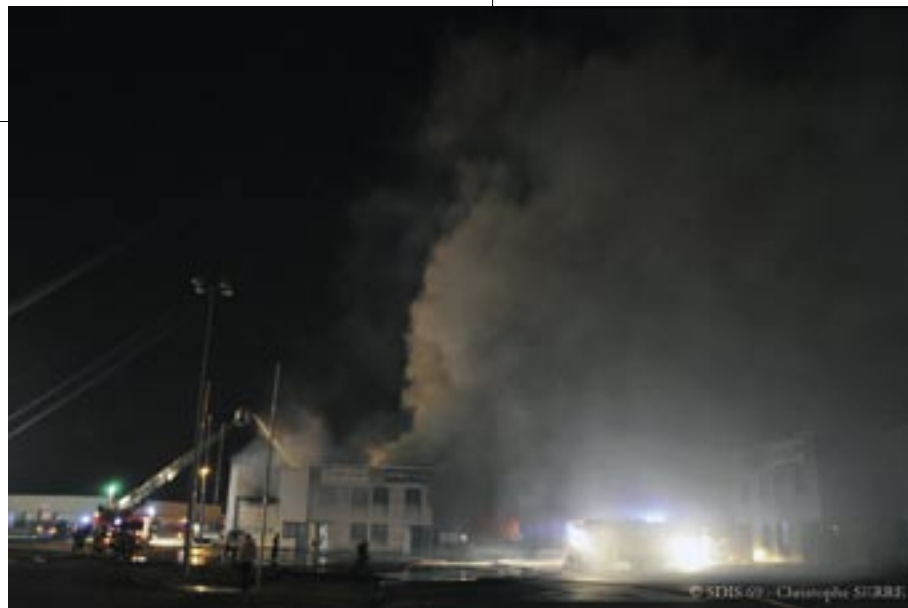
Chassieu

■ □ □ □ □ □ Vers 20 h, un feu dans un local abritant des produits d'entretien pour piscine émet d'abondantes fumées chlorées. L'incendie se propage à 2 entreprises de mécanique de précision. Les secours mettent en place

Les 2 entreprises voisines et 1 500 m<sup>2</sup> de locaux de stockage sont atteints ; des centaines de tonnes de tôles froissées et calcinées recouvrent le sol. Les 4 salariés de l'entreprise de produits d'entretien pour piscine et les 29 employés des 2 autres sociétés sont en chômage technique. Les émanations de chlore sont toujours importantes 5 jours plus tard. Une enquête est effectuée pour déterminer l'origine du sinistre.

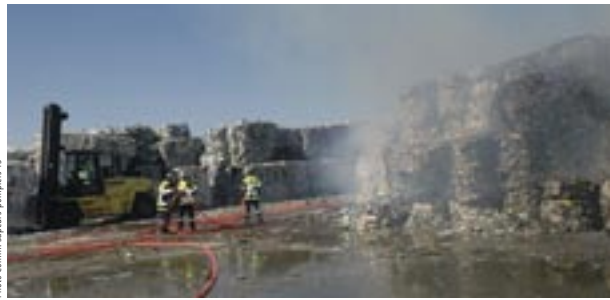
Arles

Dans une papeterie soumise à autorisation, un feu se déclare vers 13 h dans un stockage de balles de papier d'environ 1 t de masse unitaire. L'alerte est donnée par du personnel d'une société sous-traitante. Les pompiers protègent une cuve contenant des produits de traitement destinés à la station d'épuration et maîtrisent l'incendie vers 15 h avec 9 lances. Le vent dirige la fumée vers le Nord-Ouest, épargnant les zones d'habitation. Les secours étalent et noient les combustibles. Ils éteignent le feu en fin d'après-midi. L'usine et la production ne sont pas impactées, mais 200 t de balles de papier sont brûlées. L'exploitant estime les pertes à 80 000 euros.

L'origine de l'accident résiderait dans la façon dont sont manipulées les balles de papiers. En effet, ces dernières sont composées de papiers et de cartons recyclés, comprimés puis cerclés par du fil de fer de gros diamètre. Un simple frottement sur le sol aurait provoqué un échauffement. D'autres hypothèses sont évoquées comme la présence d'un produit chimique au sein d'une balle, ayant initié une réaction exothermique, ou tout simplement le jet d'un mégot de cigarette par un chauffeur routier. Des camions ont déchargé leur contenu vers 11-12 h. D'autres causes ont également été passées en revue comme la réalisation de travaux, mais aucune opération de ce type n'était programmée.

À la suite du sinistre, l'exploitant prend un certain nombre de mesures, parmi celles-ci figurent un rappel des consignes de sécurité aux chauffeurs-livreurs, le renforcement de la surveillance, la diffusion d'une note aux caristes. Cette note appelle l'attention sur deux points : d'une part, la nécessité de procéder à des inspections supplémentaires de leur chariot afin de détecter au plus vite tout

fil de fer coincé sous l'engin ou dans les parties mobiles et, d'autre part, qu'en cas de balles se décrochant lors de leur transport dans des pinces, les caristes déposent tout de suite leur charge au lieu de la pousser au sol jusqu'à destination.
