# L'argus des accidents technologiques

## Grand froid : vulnérabilité et conséquences

Au cours des mois de janvier et février 2012, la base de données Aria du ministère du développement durable a répertorié 251 accidents dont 240 français.

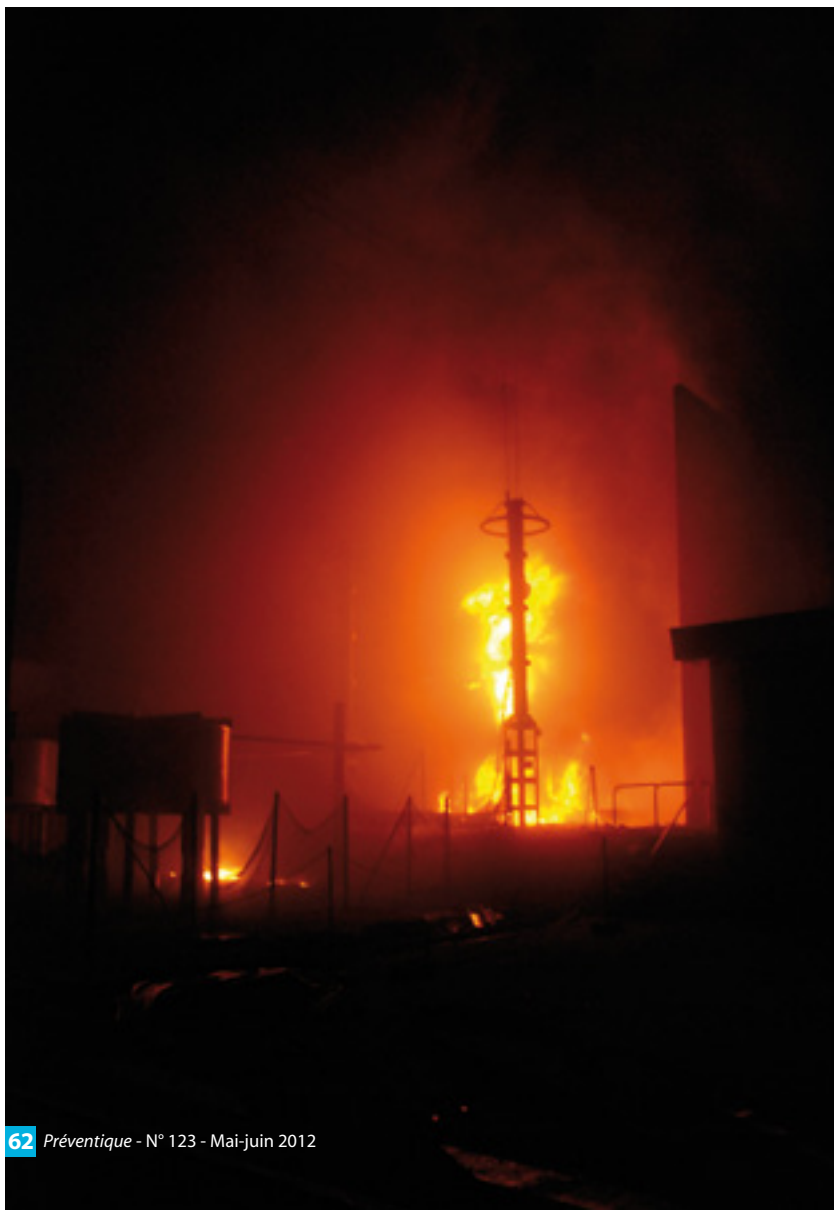
Villejust

Un feu se déclare vers 23 h sur l'un des six transformateurs 400 000/225 000 V d'un site du réseau de transport d'électricité. Les 50 000 l d'huile minérale enflammée (ne contenant pas de PCB) s'écoulent dans le bac de rétention. Afin de limiter le volume des produits d'extinction pour éviter le débordement de celui-ci, les pompiers réalisent une attaque

brève et intense à l'aide d'un fourgon à mousse de grande capacité (1 000 l/min pendant 10 min). Après avoir maîtrisé le feu à 5 h, la centaine de pompiers mobilisée renouvelle le tapis de mousse sur le bac de rétention, éteint les foyers résiduels et refroidit le transformateur dont la température de surface mesurée par caméra thermique atteint 300 °C par endroits. Le dispositif est levé le 03/02 à 22 h. Le 06/02, les pompiers installent des barrages absorbants sur le Rouillon afin d'éviter une pollution de l'Yvette par les huiles résiduelles contenues dans les canalisations. En raison de fumerolles persistantes, l'exploitant réalise des rondes jusqu'au 12/02.

La destruction par le gel, avant l'accident, d'un poteau incendie a perturbé les opérations.

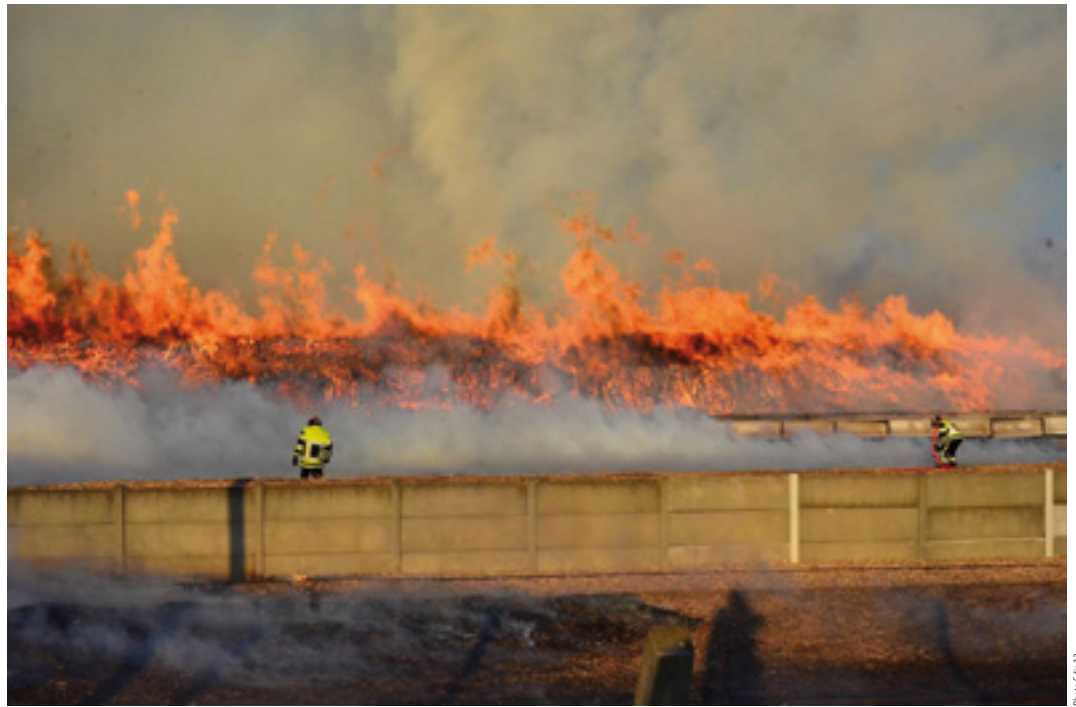
Tarascon

Dans une papeterie classée Seveso seuil bas, un feu se déclare vers 5 h 30 dans un stock extérieur de 10 000 t d'écorces de bois. L'incendie menace de se propager au reste des bâtiments du site en raison d'un fort vent. La circulation sur la voie ferrée attenante est interrompue. Le réseau incendie du site étant hors-service, les pompiers installent 2 pompes sur le Rhone distant de 700 m. Cependant en raison de la température, l'eau gèle dans les tuyaux déployés et les pompiers sont contraints de laisser brûler l'ensemble du stock. La fumée est visible à 15 km. L'exploitant et la préfecture tiennent une conférence de presse. L'activité du site est suspendue, mais sans mesure de chômage technique. L'intervention s'achève le 9 février vers 17 h 30. Le sinistre est le résultat d'un feu couvant non éteint en décembre 2011 (Aria 41505) causé par la fermentation du bois du fait d'un hiver très doux.

Le stockage est placé sous surveillance continue, mais en raison d'un important vent le feu reprend le 07/02. L'exploitant alerte une nouvelle fois les pompiers. L'inspection demande à l'exploitant de trouver une filière d'élimination pour les 10 000 m<sup>3</sup> de résidus de brûlage mélangés avec de la terre.

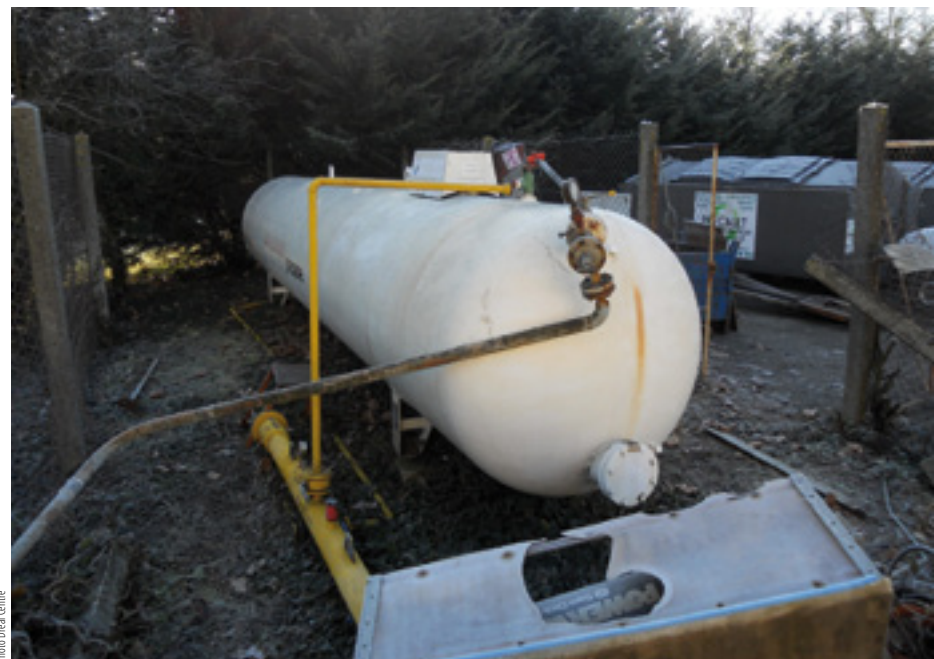
Abilly

☐☐☐☐☐ Lors du dégel après une période de grand froid, une fuite de propane gazeux se produit vers 13 h 30 sur la canalisation de GPL reliant la cuve aérienne aux installations d'une fonderie à la suite de l'effondrement d'un mur de 1,5 m de haut supportant cette tuyauterie ainsi que l'armoire électrique de commande du vaporiseur. Des riverains qui ont entendu le bruit de la chute du muret alertent le responsable maintenance de l'entreprise qui réside sur le site. Ce dernier isole la cuve contenant 3,2 t de

propane (fermeture des 3 vannes du réservoir) et le vaporiseur électrique (fermeture des vannes entrée et sortie de gaz) puis alerte les secours. À leur arrivée, les pompiers constatant que le réservoir de propane et le vaporiseur sont « chauds » mettent en place un rideau d'eau et évacuent les riverains dans un rayon de 100 m. L'alimentation électrique du site est interrompue. Vers 16 h, le périmètre de sécurité est porté à 300 m et 600 personnes sont évacuées vers une maison de retraite située sur la commune. Selon l'exploitant, la pression interne du vaporiseur aurait atteint 17 bar (PS max : 20 bar) et la soupape de cet équipement se serait déclenchée. Arrivé sur les lieux en fin d'après-midi, un technicien du fournisseur de GPL venant du département de la Mayenne déconnecte le vaporiseur du réservoir et met en

place des bouchons en sortie des 3 vannes de la cuve. L'alerte est levée vers 18 h 30 et les habitants peuvent rejoindre leur domicile. L'activité de la fonderie redémarre normalement en début de semaine.

Selon l'exploitant, l'augmentation de température au-delà du point de consigne et donc de la pression dans le vaporiseur aurait pour origine une défaillance de la boucle de régulation de température dont la commande se trouve dans l'armoire électrique endommagée lors de l'effondrement du muret. Après coupure de l'alimentation électrique du site, l'inertie thermique de la résistance chauffante aurait maintenu le phénomène. La cuve qui n'a pas subi de dommage est néanmoins remplacée par un réservoir d'une capacité inférieure et sans vaporiseur, les besoins en gaz de l'établissement ayant diminué depuis l'implantation initiale du stockage.

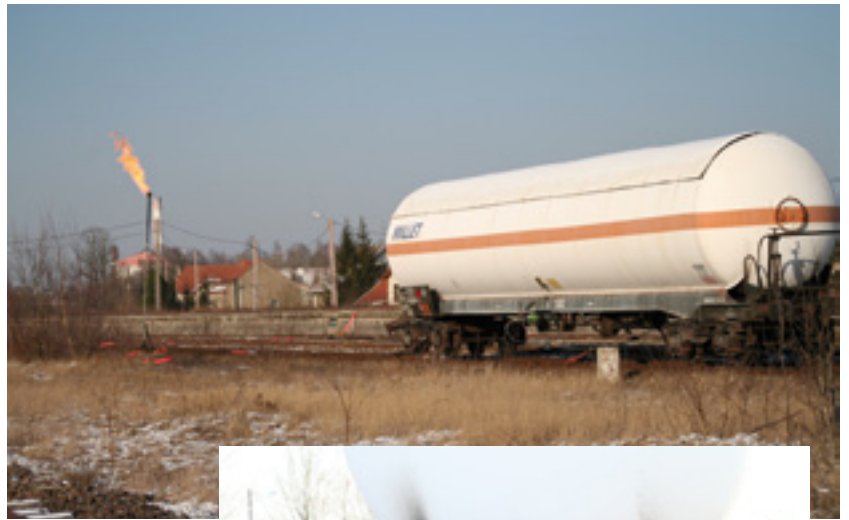
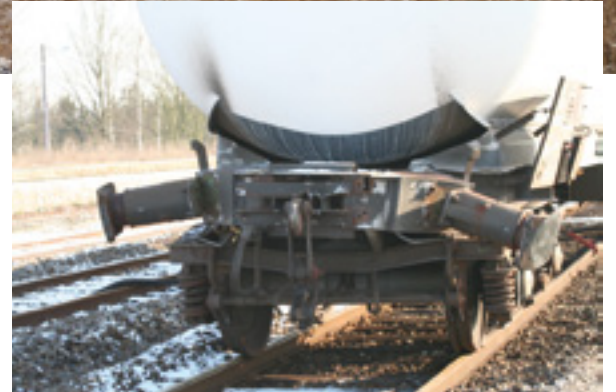
Sarralbe

☐☐☐☐☐☐ Lors de manoeuvres dans une gare de ☐☐☐☐☐☐ triage vers 12 h, un locotracteur tamponne un wagon-citerne vide non ☐☐☐☐☐☐ dégazé d'une rame de 19 wagons. Le réservoir est intègre mais le plateau roulant n'est plus en état de circuler. L'entreprise ferroviaire informe les secours et la municipalité de l'accident. Le wagon endommagé mais ne présentant pas de risque est entreposé en gare et surveillé par une société de gardiennage. La circulation des trains sur le réseau public est adaptée en conséquence.

Le 31/01 au soir, le transporteur ayant des difficultés à gérer seul la situation fait appel au réseau d'assistance professionnel Transaid. Une opération de torchage des 600 l de propylène à 6 bar contenus dans le wagon est mise au point le 1/02 par les pompiers d'un site chimique voisin en collaboration avec les secours publics. Le wagon est isolé sur une voie publique et un périmètre de sécurité de 100 m est établi pendant le torchage. 20 riverains sont évacués vers une salle municipale. Initialement prévue pour durer 6 h, la manœuvre s'achève le 03/02 à 16 h 30, en raison de difficultés d'acheminement de l'azote nécessaire au poussage du propylène, ainsi que des suspensions nocturnes des opérations. La réduction à 50 m du rayon du périmètre de sécurité pendant les opérations de découpage du wagon permet la réintégration des logements le 03/02 à 16 h 30. Au cours du torchage, 20 trains de voyageurs ont été remplacés par des bus.

L'accident a été causé par une vitesse inappropriée du locotracteur. Le délai de 2 jours avant l'appel à Transaid par l'entreprise ferroviaire montre les difficultés d'identification partagée des responsabilités entre pouvoirs publics, collectivités locales et exploitant.

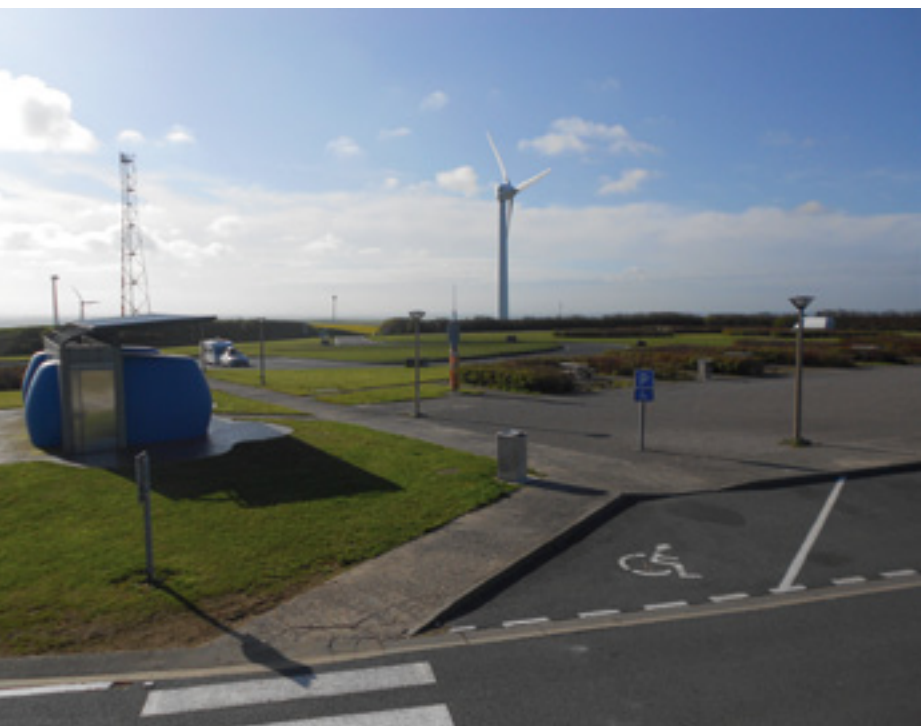
■ □□□□□□ Au cours de la mise à l'arrêt d'un parc  
■ □□□□□□ d'éoliennes vers 20 h 50, une pale se  
■ □□□□□□ disloque, endommageant le mât et  
■ € ■□□□□□ une autre pale. Des débris sont projetés jusqu'à 380 m. Des usagers de l'A16 voisine signalent l'accident à l'aube. Un périmètre de sécurité est mis en place. La vitesse sur l'autoroute est localement limitée à 90 km/h. La dépose des pales endommagées débute le 9/01. Un arrêté préfectoral impose le maintien à l'arrêt des installations dans l'attente d'une réparation et d'essais confirmant leur sécurité. Les pertes matérielles sont estimées à 800 k€. Le manque à gagner se monte à 20 k€ par semaine d'arrêt.

Juste avant l'accident, une perte d'alimentation du site par le réseau 20 kV a déclenché la mise en sécurité passive des éoliennes (ouverture des électrovannes commandant le circuit hydraulique de freinage). Selon l'exploitant, les fortes contraintes mécaniques lors de cet arrêt brutal auraient déclenché la

dislocation de la pale. Celle-ci aurait été préalablement endommagée par les violentes rafales instantanées du 3/01 (150 km/h) ayant engendré des efforts au-delà des valeurs admissibles.

L'aire de Widehem sur l'A16 et les éoliennes à proximité. Celle qui a été accidentée est à l'extrême gauche.

L'éolienne détruite était la seule des 6 du parc dépourvue de dispositif de ralentissement aérodynamique de bout de pale actionné par la force centrifuge. Elle en sera désormais équipée. Ce système limite la sollicitation mécanique lors de l'arrêt des pales en les ralentissant avant l'activation du frein hydraulique. Suite à l'accident, la vitesse de bridage des éoliennes est par ailleurs temporairement abaissée de 25 à 19 m/s.

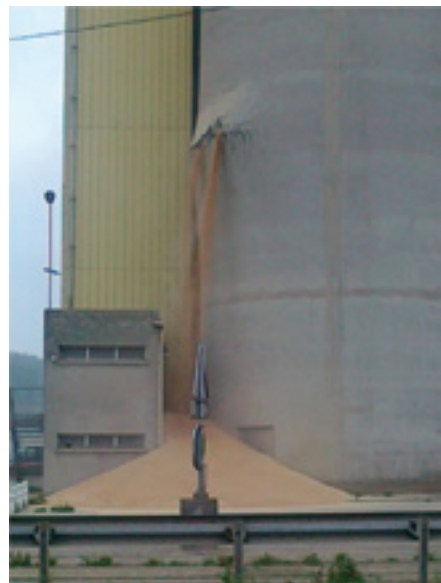
Dans un silo portuaire de 45 000 t de céréales, la paroi cylindrique d'une cellule en béton de 60 m de haut (Cap : 3 500 t) se rompt transversalement à 15 m de haut, laissant le stock de blé s'écouler sur le quai par la zone endommagée de 4 m<sup>2</sup>. Ce silo construit en 1983 se compose d'une tour d'élévation de 75 m de haut et de 18 cellules regroupées par blocs de 4 ou 6 cellules, 4 dans le cas présent. L'exploitant met en place un périmètre de sécurité de 150 m et vidange la cellule endommagée ainsi que les 3 autres constituant le bloc afin de limiter la pression sur les parois. Une entreprise spécialisée avait diagnostiqué en 2008 des problèmes de corrosion des aciers et des défauts du béton, d'importance variable, sur les 4 silos implantés dans la zone portuaire ; le silo comportant la cellule endommagée avait été décrit comme globalement en bon état. Un expert en structure effectue un diagnostic de stabilité de l'installation. L'exploitant diffuse un communiqué de presse le surlendemain. ■
