L'ARGUS

des accidents technologiques

« Courbe en baignoire »

En septembre et octobre 2008, 251 accidents ou incidents, dont 241 survenus en France, ont été répertoriés dans la base de données ARIA du ministère de l'écologie, de l'énergie, du développement durable et de l'aménagement du territoire. Une sélection d'une quinzaine d'entre eux est présentée dans les pages suivantes.

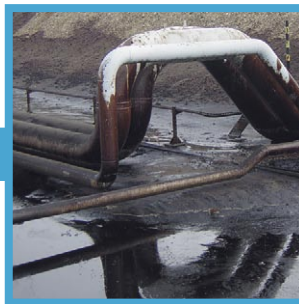
76 - NOTRE-DAME-DE-GRAVENCHON

Peu avant 13 h 30, un agent de terrain d'une raffinerie observe une fuite gazeuse sur une canalisation alimentant le vapocraqueur en coupe C4 sous forme liquide. Il alerte la salle de contrôle. Au même moment, l'opérateur en salle de contrôle constate le déclenchement successif des alarmes « gaz » par les capteurs positionnés à proximité du point de fuite. Il déclenche le POI et informe l'inspection des installations classées via le système d'alerte vers 14 h 30.

la ligne en cause n'est pas en service mais est en charge. La fuite ne concerne donc que le produit (coupe C4) contenu entre les vannes en position fermée situées à chaque extrémité. Le point de fuite est précisément localisé vers 15 h 50 et la ligne est vidangée puis mise en eau. Le POI est levé à 16 h.

L'enquête réalisée par l'inspection des installations classées confirmera le bon fonctionnement des capteurs de détection de gaz qui ont réagi progressivement entre 13 h 28 et 13 h 30, de celui situé au plus près du point de fuite à celui le plus éloigné. Selon l'exploitant, la concentration en gaz a atteint 20 % de la LIE.

L'examen de la tuyauterie en cause montre une ouverture sur la génératrice supérieure de forme longitudinale (dite en « bouche de poisson ») d'environ 5 cm de longueur sur 2 cm de largeur avec une probable perte d'épaisseur significative du tube au niveau de la zone de rupture. La tuyauterie, non

calorifugée, présente en outre une forte corrosion généralisée externe sur toute la section.

L'hypothèse privilégiée est la corrosion occasionnée par la chute d'égouttures d'eau provenant de la fonte de la glace se formant à l'extérieur de la canalisation d'éthylène réfrigérée surplombant la conduite défectueuse.

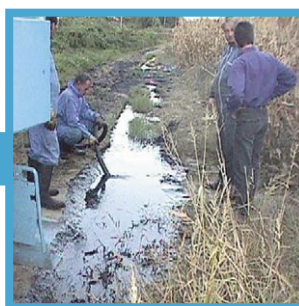
23 - BORD-SAINT-GEORGES

☠️ 🟡 🟡 🟡 🟡 🟡 Vers 11 h 30, un poids-
🚚 🟡 🟡 🟡 🟡 🟡 lourd de 19 t transpor-
🌳 🟡 🟡 🟡 🟡 🟡 tant 8 bidons de lessive
€ 🟡 🟡 🟡 🟡 🟡 de soude et 2 fûts de
1 000 l d'acide nitrique perd son chargement dans un virage sur un axe vicinal, au niveau du hameau des Fougères. Les deux fûts d'acide fuient dans le fossé, des vapeurs corrosives jaunes se dégagent de la nappe. Les secours mettent en place un périmètre de sécurité et évacuent 16 personnes dont les habitations sont sous le vent ; la route est fermée. Les dirigeants de la société responsable du poids-lourd emmènent un conteneur pour déposer l'acide. Les 2 conteneurs sont transvasés par pompage ; 1300 l sont récupérés, 700 l sont dispersés. Les pompiers rincent et neutralisent le fossé à la chaux. Les mesures de pH effectuées sur le cours d'eau en aval sont normales. Le préfet, le maire et la gendarmerie sont sur place. Les riverains regagnent leur logement vers 15 h. Par précaution, la population du hameau ne doit pas utiliser l'eau des puits pendant 7 jours ; les services sanitaires effectueront des analyses.

Le conducteur s'est écarté de l'axe principal, en travaux, et s'est engagé, selon les indications de son GPS sur une petite route. L'infraction par défaut d'arrimage a été retenue par les forces de l'ordre. Cet accident pose également la question de la prise en compte du type de transport par les logiciels de calcul d'itinéraire reliés aux GPS.
