# L'ARGUS

## des accidents technologiques

### Dépôts de papier et de bois en feu

En mars et avril 2009, 154 accidents ou incidents, dont 148 en France, ont été recensés dans la base Aria, gérée par la direction générale de la prévention des risques du ministère de l'écologie, de l'énergie, du développement durable et de la mer. Une quinzaine d'accidents est sélectionnée dans les pages suivantes.

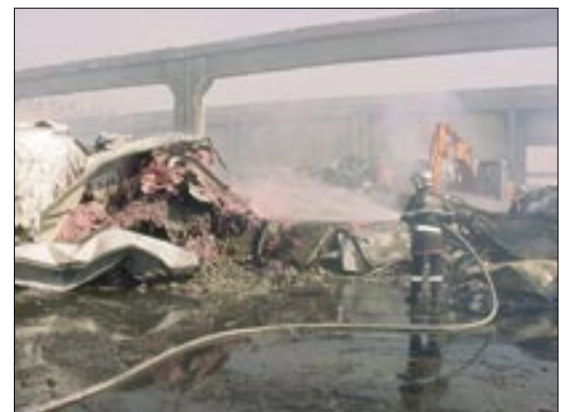
Au cours de ce bimestre, plusieurs incendies se sont produits dans des stockages de bois ou de papier dans l'enceinte d'établissements papetiers. À Tarascon (13), un feu détruit 6 000 des 24 000 tonnes d'un stockage de bois dans un établissement Seveso et génère des fumées visibles à plusieurs kilomètres. Dans le même département, à Arles, 200 tonnes de balles de papier brûlent sur un parc. Enfin, à Saint-Martory (31), un stock de rouleaux de papier est détruit par le feu dans une usine désaffectée.

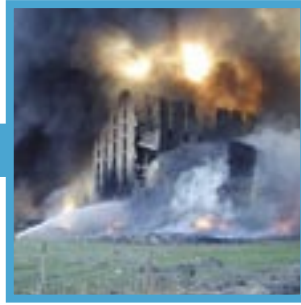
L'origine de l'accident résiderait dans la façon dont sont manipulées les balles de papiers. En effet, ces dernières sont composées de papiers et de cartons recyclés, comprimés puis cerclés par du fil de fer de gros diamètre. Un simple frottement sur le sol aurait provoqué un échauffement. D'autres hypothèses sont évoquées comme la présence d'un produit chimique au sein d'une balle, ayant initié une réaction exothermique, ou tout simplement le jet d'un mégot de cigarette par un chauffeur routier. Des camions ont déchargé leur contenu vers 11-12 h. D'autres causes ont également été passées en revue comme la réalisation de travaux, mais aucune opération de ce type n'était programmée.

À la suite du sinistre, l'exploitant prend un certain nombre de mesures, parmi celles-ci figurent un rappel des consignes de sécurité aux chauffeurs-livreurs, le renforcement de la surveillance, la diffusion d'une note aux caristes. Cette note appelle l'attention sur deux points : d'une part, la nécessité de procéder à des inspections supplémentaires de leur chariot afin de détecter au plus vite tout

fil de fer coincé sous l'engin ou dans les parties mobiles et, d'autre part, qu'en cas de balles se décrochant lors de leur transport dans des pinces, les caristes déposent tout de suite leur charge au lieu de la pousser au sol jusqu'à destination.

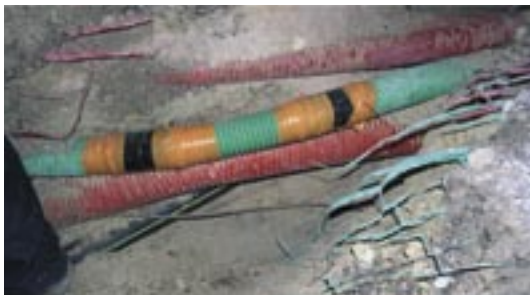
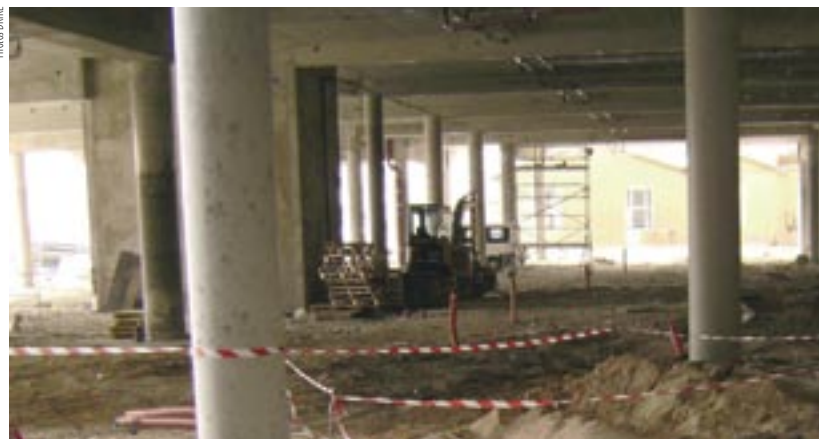
Il est ainsi constaté que la canalisation endommagée avait été déviée, il y a environ 6 mois, dans le cadre des travaux d'extension de la gare par le gestionnaire du réseau de distribution. La DICT et son

récépissé ont pu être présentés aux agents chargés de la surveillance des canalisations, mais ils correspondaient à la situation avant déviation de la canalisation. À remarquer que l'entreprise n'a pas été présente depuis plusieurs mois, mais n'ignore pas que la canalisation a été déviée. Il est également noté que, malgré la présence de quelques traces de grillage avertisseur en limite de la zone dégagée, l'entreprise, compte tenu de la nature des travaux qu'elle réalisait (simple décapage sur 20 à 25 cm pour mise en place des couches de chaussée), n'a pas jugé opportun d'entreprendre des reconnaissances et des sondages manuels pour repérer la nouvelle canalisation censée se trouver réglementairement à 80 cm sous la voirie finie. Des sondages et des mesures de triangulation ont été effectués pour localiser en plan et en altimétrie le point d'accrochage et mettent en évidence que le plan de localisation de la canalisation déviée fourni par le gestionnaire du réseau de distribution est erroné dans les 3 dimensions. La mise à nue de la canalisation touchée met en outre en évidence des non-conformités dans la pose au regard de la proximité des autres réseaux croisés.

L'inspection conclut son rapport sur le fait que cet incident met notamment en exergue des problématiques liées au suivi des prestataires intervenants pour le compte du service technique du gaz. Les phases de recollement des travaux et la mise à jour de la cartographie qui en découle sont également déficientes.

L'inspection préconise en outre la création d'une phase avec remise formalisée d'ouvrage à prévoir dans le cas de chantier complexe susceptible d'induire une modification d'altimétrie. Le maître d'œuvre du chantier pourrait ainsi recevoir la garde de l'ouvrage, charge à lui de s'assurer que ledit ouvrage est compatible avec son projet et de veiller à ce que les différentes entreprises intervenantes sur le chantier le respectent.
